# Komplett aus der Landschaft getilgt

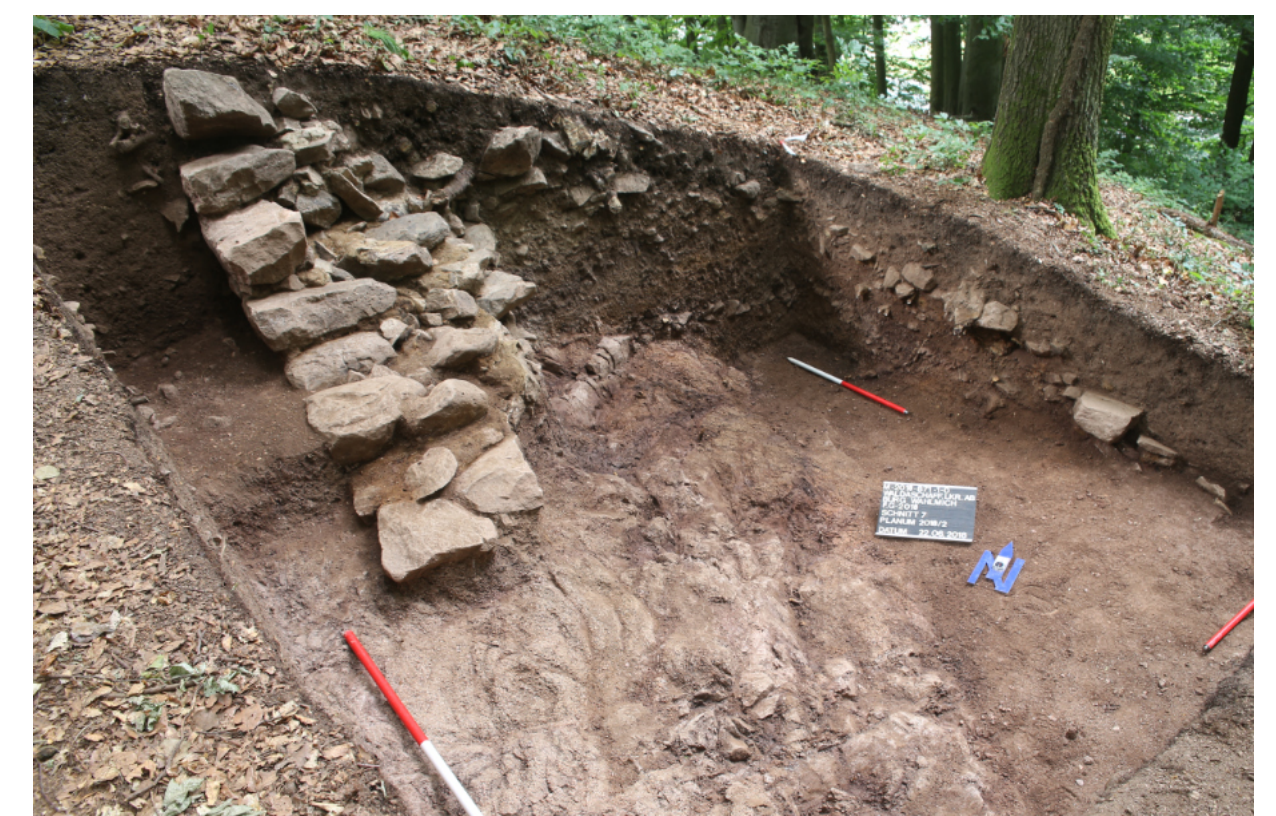
Im Norden der Anlage ließ sich die Ringmauer als ausgebrochener Stumpf auf dem Diorittfelsen fassen. Der Rest war einem Erdbeben zum Opfer gefallen, der bald nach der Niederlegung der Burg einen Großteil des Mauerkörpers inklusive der ursprünglichen Eingangssituation mit sich Hang abwärts riss.

Sie geriet ins Kippen und fiel in den ihr vorgelagerten Graben. Der Laufhorizont im Inneren der Burg lag höher als die Sollbruchstelle, so dass das lose Material von dort recht schnell über den Mauerstumpf rutschte und ihn ebenso wie den Graben überdeckte. Nur wenige Wochen nach der Niederlegung kam es am Nordende der Burg im Bereich des ehemaligen Eingangs zu einem erosionsbedingten Hangrutsch.
